## ПРАКТИЧНІ АСПЕКТИ ВІДНОВЛЕННЯ РОБОТОЗДАТНОСТІ ГАЛЬМІВНОГО МЕХАНІЗМУ MANDO

Попов С.В., к.т.н., доц.,  
Кеда Д.Ю., здобувач СВО «Магістр»,  
Полтавський державний аграрний університет, м. Полтава

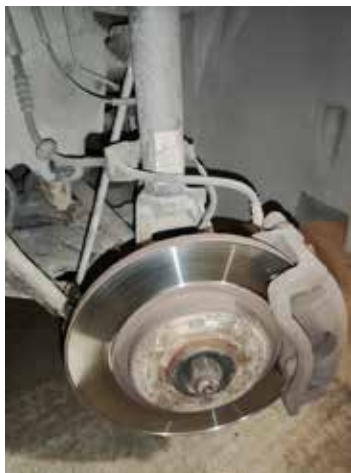
**а)**

**а – стан тривалої експлуатації; б – демонтаж супорта;  
в – втискання поршня; г – перевірка напрямних пальців;  
д – дефектація гальмівного диска; е – очищення маточини;  
ж – монтаж нового гальмівного диска; и – монтаж гальмівних  
колодок; к – стан гальмівного механізму після сервісу**
